CONTROL DE EROSIÓN DURANTE LA CONSTRUCCION DE PROYECTOS MINEROS- ESTUDIO DE CASO

EROSION CONTROL DURING THE MINE PROJECTS CONSTRUCTION - CASE STUDY

El presente artículo muestra el estudio de caso sobre los trabajos de control de erosión y estabilidad superficial de suelos llevado a cabo durante las actividades de operación de la carretera Conococha Antamina, específicamente en el tramo comprendido en los km 92 y 97, lugar donde se ubica la laguna Canrash. El estudio se llevó a cabo con la data de los años 2005 al 2007. La Compañía Minera Antamina, implemento los distintos controles físicos tales como uso de muros de roca, mallas geo sintéticas, canales de derivación de aguas, berma de asentamiento y pozas de sedimentación; químicos con el uso de floculantes y coagulantes; biológicos, como la siembra manual e hidrosiembra para evitar que los sedimentos generados por el arrastre de la escorrentía superficial afecten la calidad del agua de la laguna. La eficiencia de estos sistemas de control, se midieron mediante el Total de Solidos Suspendidos (TSS) al ingreso como a la salida del sistema donde debía estar por debajo de 50mg/l de acuerdo con la normativa vigente. Los resultados mo

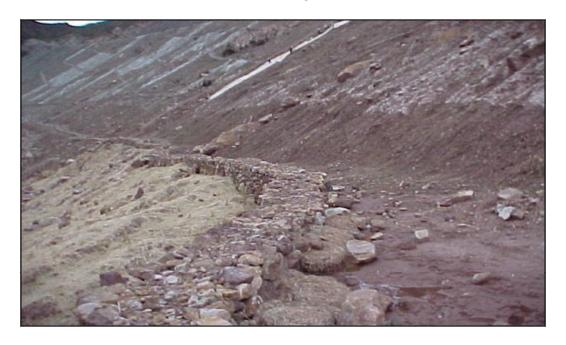
Figura 2

En la Fig. 2, se observa un muro de roca ubicado en una plataforma del talud de relleno en el km 94 de la laguna Canrash. El muro fue instalado siguiendo la topografía del terreno.

Muro de roca instalado en el talud de relleno laguna Canrash km 94, año 2005

Muros de roca: Se construyeron muros de roca especialmente en los taludes de relleno. El objetivo de estos fue facilitar la estabilidad superficial en los taludes y

disminuir la velocidad de escorrentía producida por las lluvias y permitir el paso del agua de manera que evite la erosión en la zona.

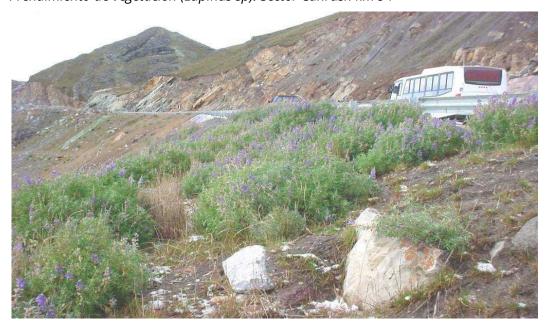
Figura 3

Prendimiento de vegetación (Lupinus sp). Sector Canrash km 94

Revegetación del Talud, efectuando una preparación de la superficie de éste por medio de añadido de Top Soil, procediendo luego a hidrosiembra de pastos nativos como *Calamagrostis*, y otros introducidos *como Lolium perenne, Dactilys glomerata, Festuca arundinacea* combinada con establecimiento de plantones de *Polylepis racemosa* (Quinual) en los taludes con pendiente moderada, para mejorar la estabilidad superficial de dichas áreas, con distancia entre plantones de 3x3m a 2x2 m. En las Figs. 3 y 4 se muestra el prendimiento de la vegetación.

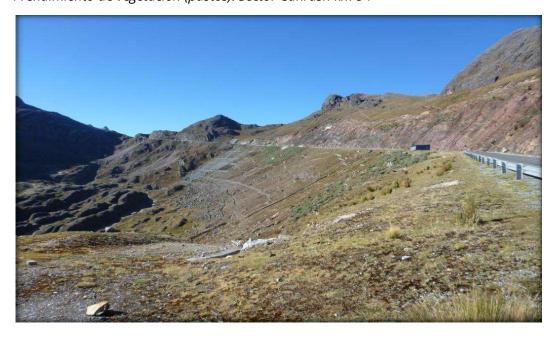
Figura 4

Prendimiento de vegetación (pastos). Sector Canrash km 94

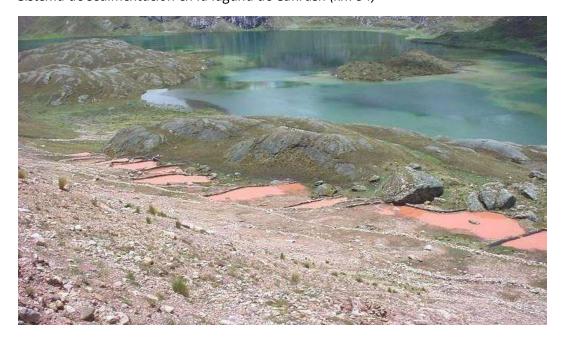
Se realizó la canalización a lo largo del flujo de aguas procedentes de talud, incluyendo una serie de 7 pozas de sedimentación consecutivas y una berma de sedimentación, ver Fig. 5. Esto fue necesario para contener el flujo de sedimentos y

Figura 5
Sistema de sedimentación en la laguna de Canrash (km 94)

tratarlos antes de su ingreso en la laguna. Las dimensiones de las pozas fueron calculadas de acuerdo con el volumen de agua generado, que en promedio era de 6 lts/s durante la época de lluvias siendo la velocidad del agua de 0.4m/s. Para mejorar su capacidad de retención se procedió a dividir la poza de sedimentos principal en el kilómetro km 94, de tal manera que se disminuya la velocidad de arrastre de los sedimentos aumente el tiempo de retención mejorando la capacidad del sistema. En la Fig. 6 se muestra la instalación de biomantas en el talud de relleno del km 94 la cual cubría un aproximado de 1.5 Has de la superficie total revegetada que fue de 12.1 Has. Asimismo, en el km 97 se instaló una berma de drenaje (weep berm), a la salida del sistema de pozas de sedimentación para mejorar su eficiencia tal como se muestra en las Figs. 8, 9 y 10.

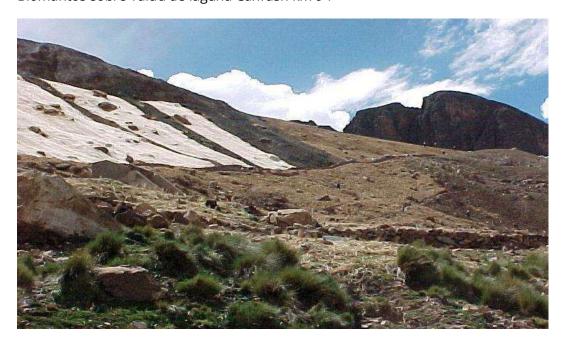
Figura 6
Biomantos sobre Talud de laguna Canrash km 94

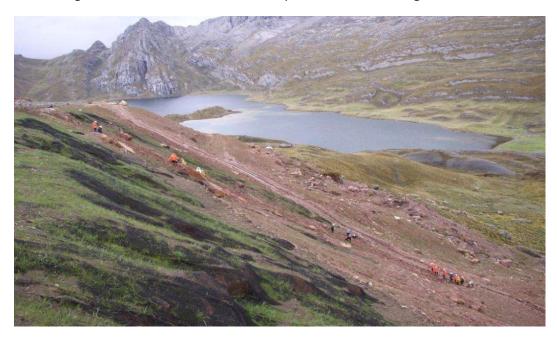
Figura 7

Enkamat (geomalla) sosteniendo siembra de pastos en Talud de laguna Canrash Km 94

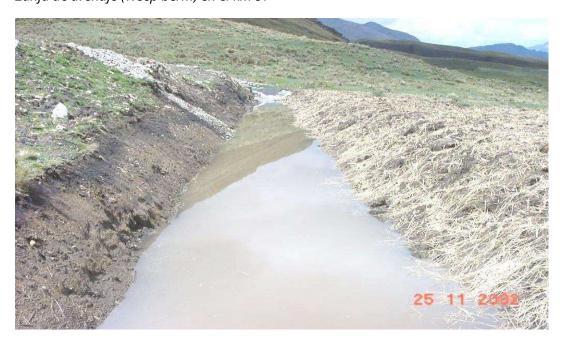
Figura 8

Zanja de drenaje (Weep berm) en el km 97

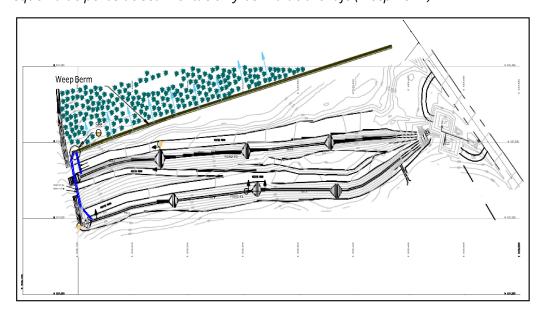
Figura 9

Esquema de pozas de sedimentación y berma de drenaje (Weep Berm)

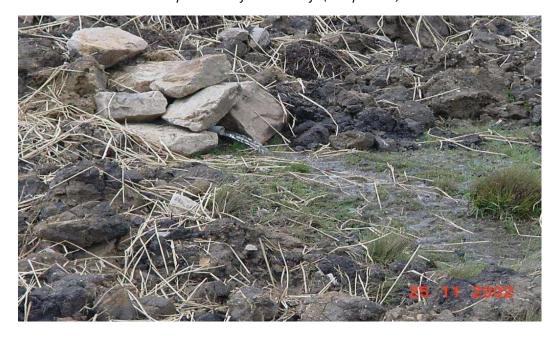
Figura 10

Tubería de salida hacia el pasto- Zanja de drenaje (Weep berm) km 97

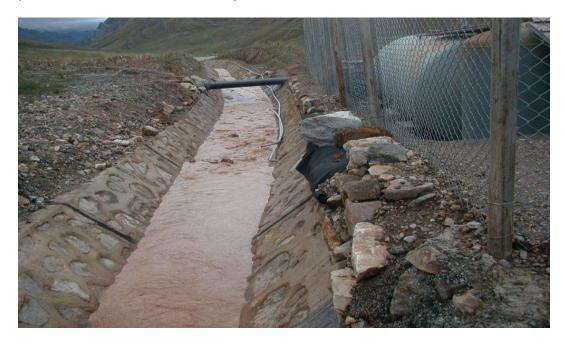
Figura 11

Adición de floculantes y coagulantes en el canal de ingreso a pozas de sedimentación (antes de la construcción de casetas).

Floculantes y coagulantes: Debido al tamaño de partículas de los sedimentos (menores a 10 micras), se probaron distintos tipos de floculantes y coagulantes para mejorar la eficiencia de las pozas de sedimentación. Se utilizaron el coagulante Raifloc 3490 y el floculante Raifloc 8362. Primero se vertía el coagulante al canal de ingreso al sistema de pozas y 50 metros después se vertía el floculante sobre el mismo canal. En las Figs. 11 y 12 se muestran los sistemas de floculación y coagulación

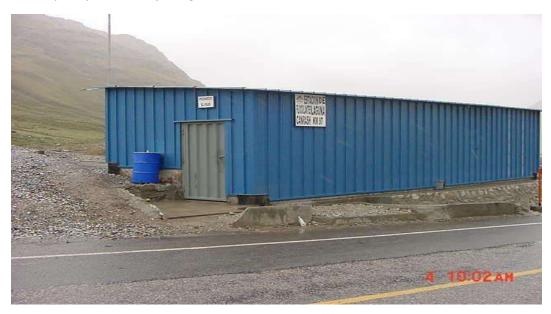
Figura 12

Caseta para floculantes y coagulantes culminada.

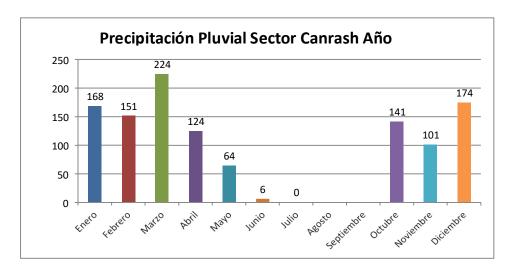
Figura 13

Precipitación pluvial del sector Canrash, año 2005

Los datos de precipitación para los años 2005, 2006 y 2007 se muestran en las Figs. 12, 13 y 14 se observa que la mayor precipitación pluvial corresponde a los meses de lluvia (diciembre a marzo), registrándose como mes de mayor precipitación a enero de 2006 con 281mm. La mayor precipitación está relacionada con mayor escorrentía y generación de sedimentos.

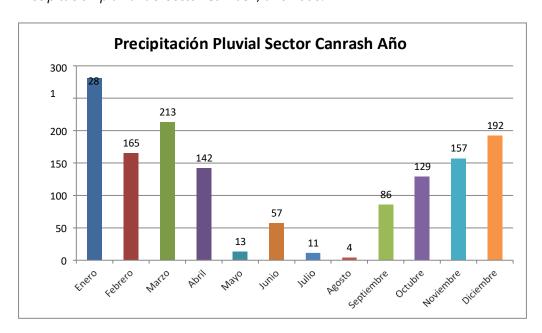
Figura 14

Precipitación pluvial del sector Canrash, año 2006.

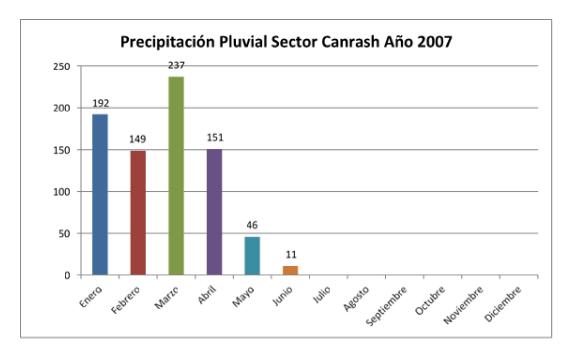
Figura 15

Precipitación pluvial del sector Canrash, año 2007.
